El proyecto de consolidación del yacimiento arqueológico de Monte Cantabria, Logroño (La Rioja)

Juan Manuel Tudanca

Carlos López de Calle

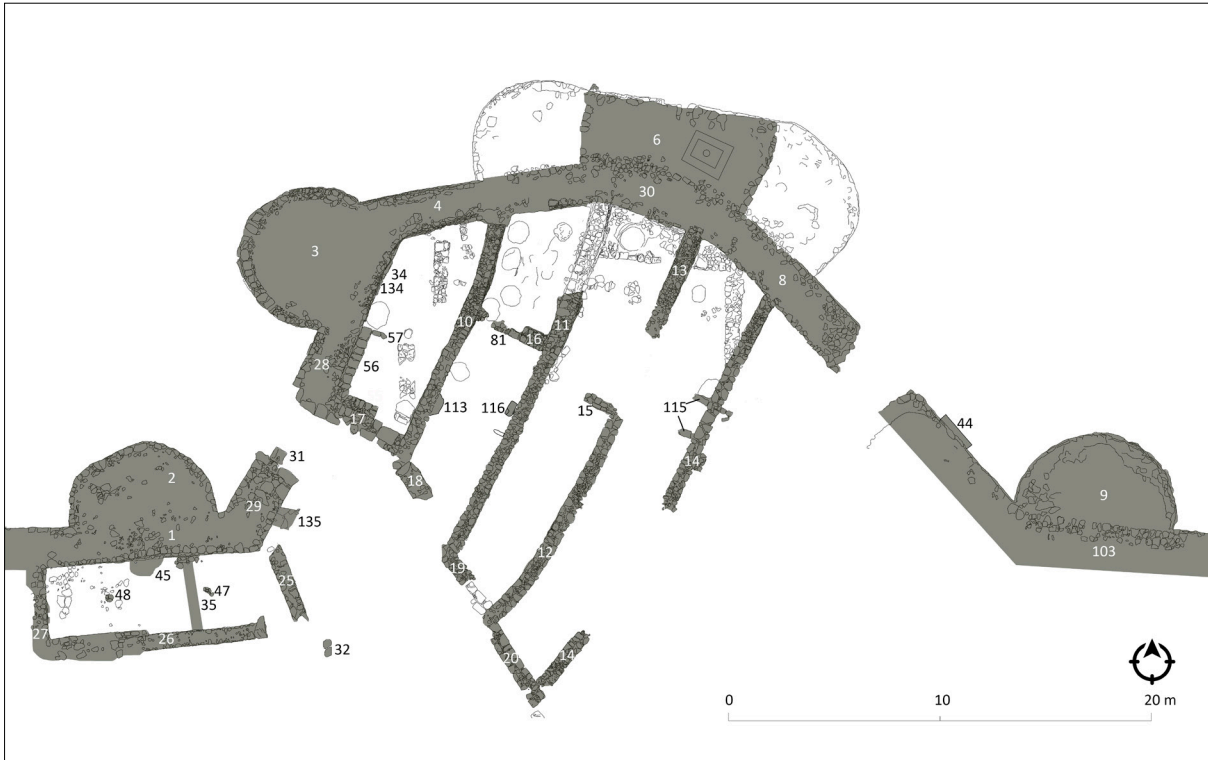
Estructuras correspondientes al nivel III. Campaña de 2018/2019.

En la práctica totalidad de los diferentes tramos se repite la misma técnica constructiva: en cotas inferiores se disponen piezas escuadradas de gran tamaño, entre las que abunda el aparejo romano reaprovechado⁴. Por encima, se levanta un desordenado paramento de sillarejo en el que, en no pocas ocasiones, se hace difícil la identificación de hiladas homogéneas. Aunque se constata la utilización de mortero, el aspecto exterior de los muros recuerda el encaje de la *pedra seca*, una degradación temporal que ha sido tenida en cuenta a la hora de planificar la reconstrucción de los muros más deteriorados⁵.

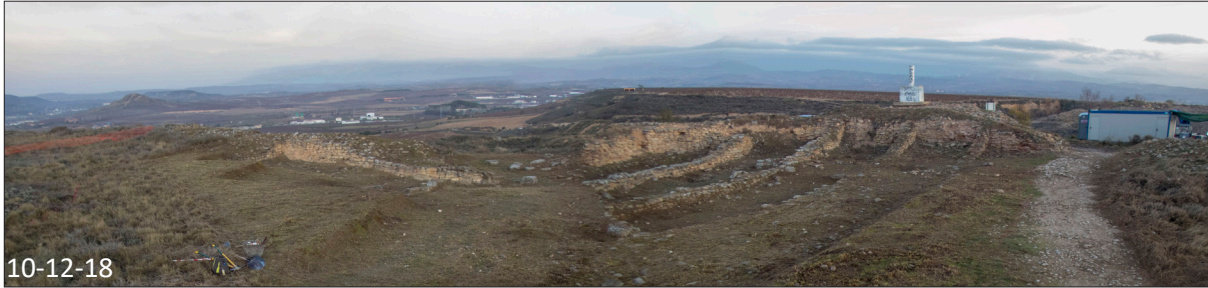
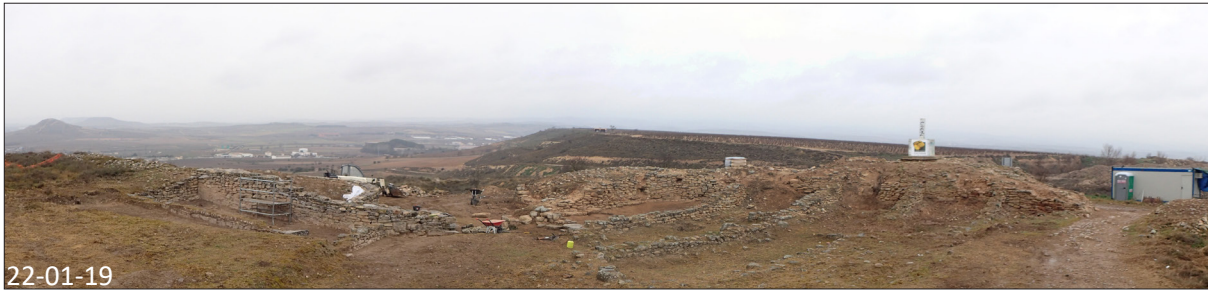
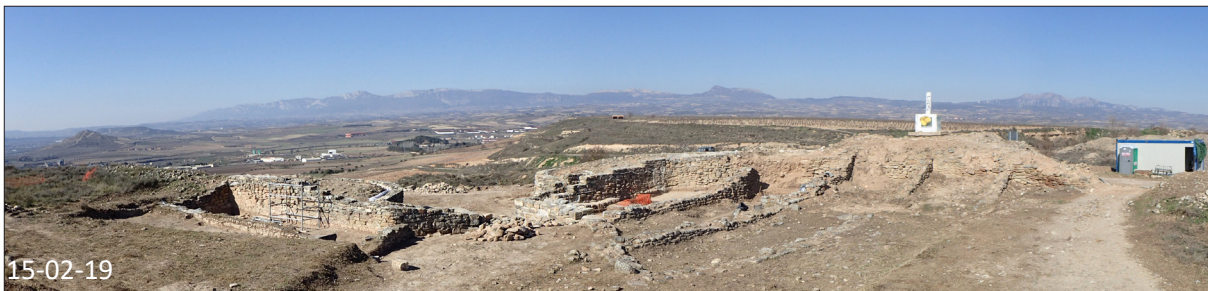
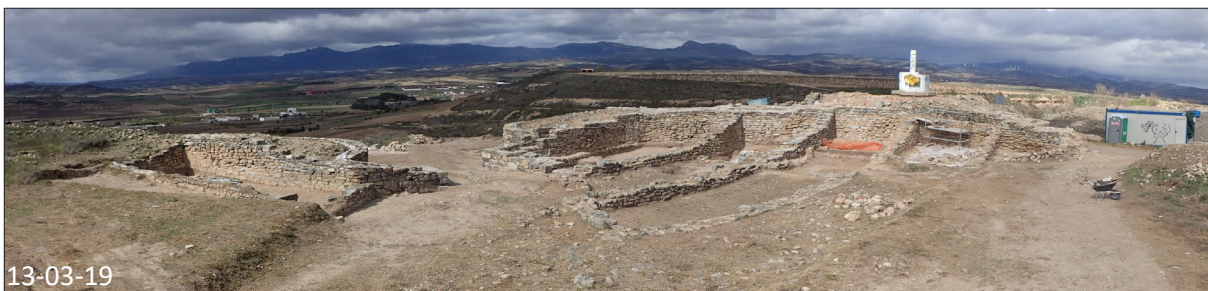
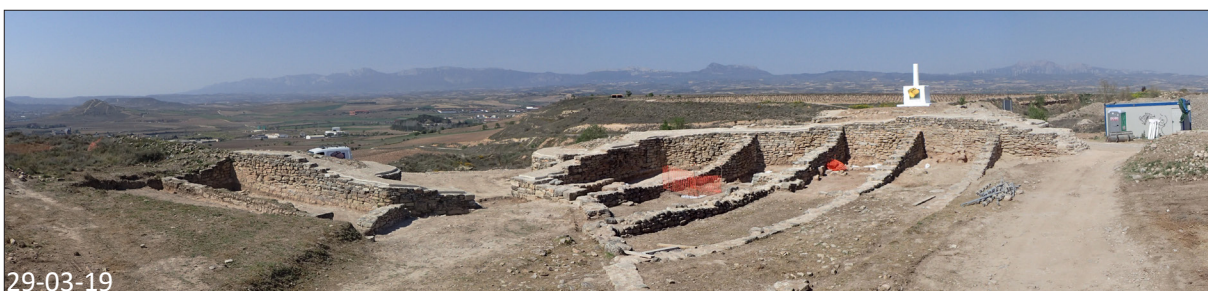
Registro fotográfico del avance de los trabajos de consolidación. Campaña de 2018/2019.

to la necesidad de reparación de las estructuras dañadas hasta una altura que no sobrepasara la del aparejo cimero de la ruina de cada cubo o lienzo. Esta condición implicó que la altura de los cubos de la fortificación quedara por debajo de la de sus correspondientes lienzos, enfatizando así su segregación estructural. Los trabajos de consolidación quedan resumidos en la siguiente secuencia:

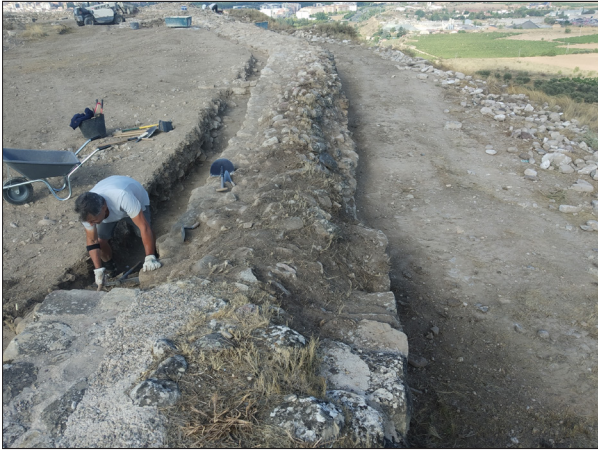
Proceso de excavación del área cumbre del lienzo amurallado septentrional. Campaña de 2022.

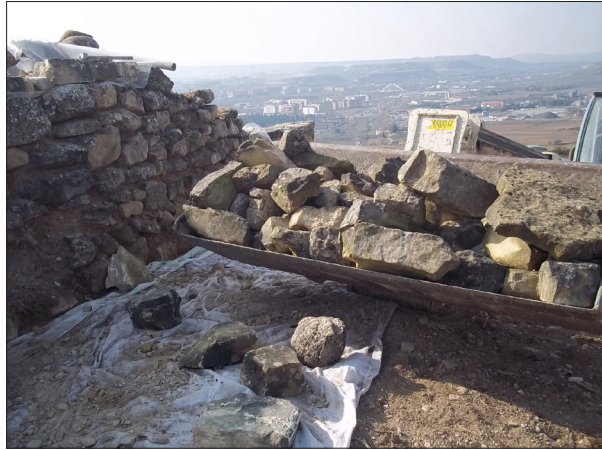
Aporte de piezas elegidas de sillarejo a pie de obra con medios mecánicos. Campaña de 2018/2019.

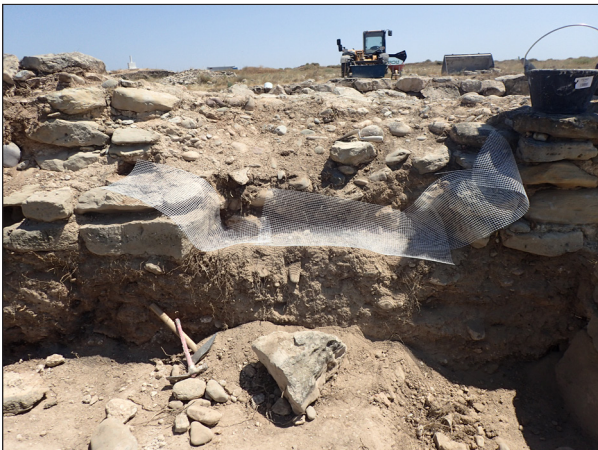
Delimitación de la consolidación mediante malla en el lienzo occidental de la muralla. Campaña de 2022.

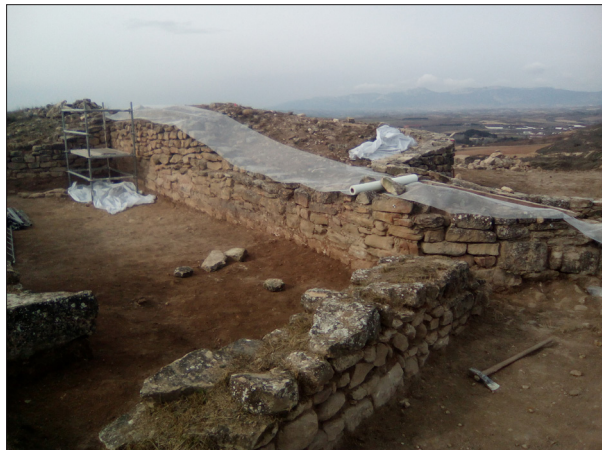
Malla de fibra de vidrio sobre la línea de remate de las camisas de sillarejo. Campaña de 2018/2019.

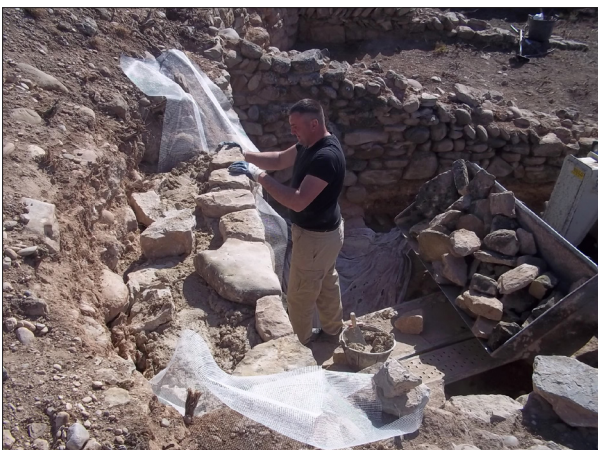
Colocación y ajustes de las piezas sobre la obra original. Campaña de 2018/2019.

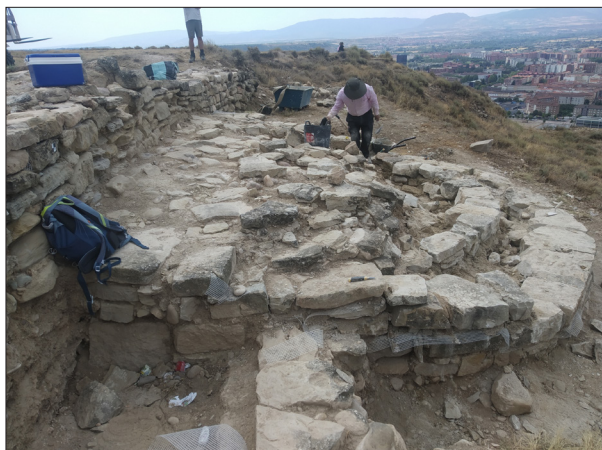
Trabajos de consolidación en el cubo ue 142. Campaña de 2022.

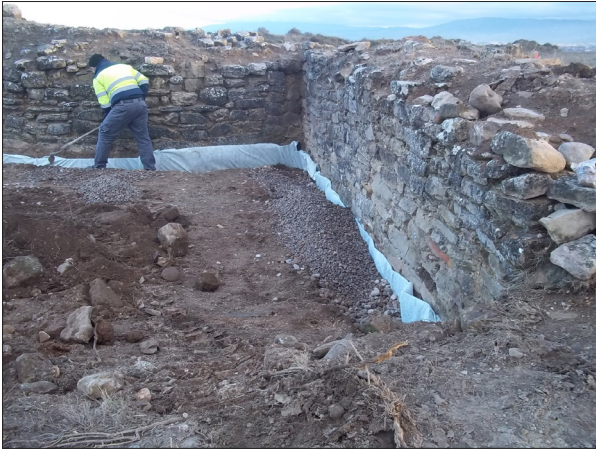
Forro de geotextil y repleción con gravilla de la zanja de drenaje en el sector septentrional. Campaña de 2018/2019.

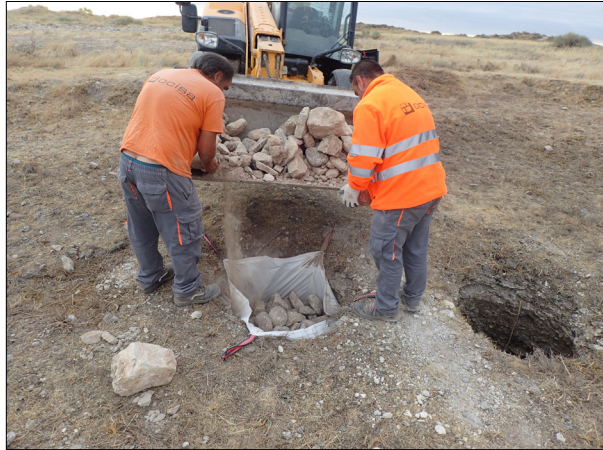
Relleno de seguridad de los silos. Campaña de 2022.

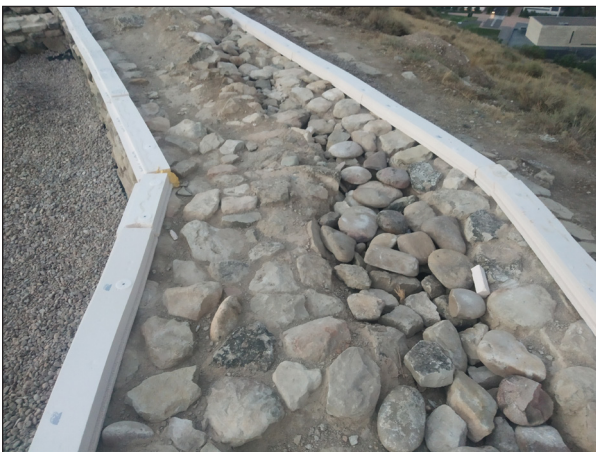
Encofrado de la cumbrera de la muralla. Campaña de 2022

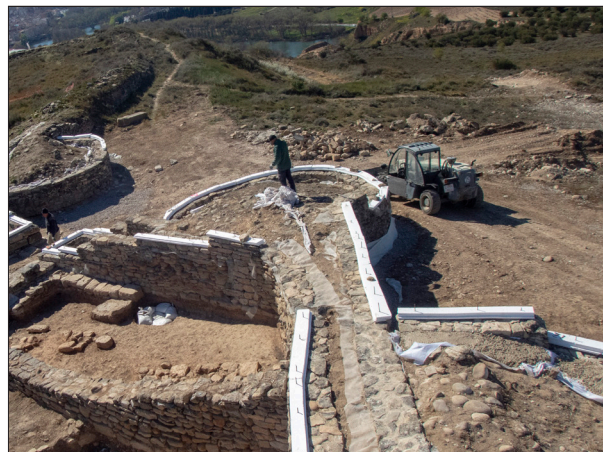
Disposición del encofrado de poliuretano expandido en la zona de la puerta. Campaña de 3018/2019.

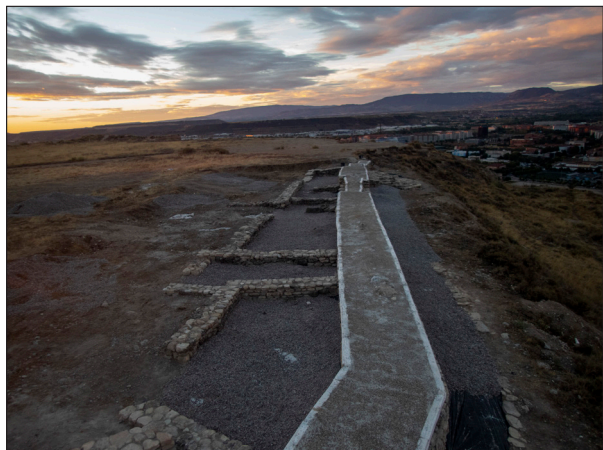
Tratamiento final de las superficies: extensión de gravilla en la zona cumbrera de la muralla, las habitaciones y el exterior del tramo occidental de la muralla. Campaña de 2022.

Los criterios seguidos en la consolidación de la fábrica de las habitaciones interiores fueron esencialmente los mismos si bien, en este caso, el remate cumbre de sus muros quedó definido por el mero rejuntado de su aparejo y, con el mortero aún húmedo, por el salpicado de tierra que enmascara su factura moderna. Finalmente, las superficies de todas las habitaciones interiores fueron acondicionadas siguiendo un mismo protocolo: tras el relleno del hueco de los silos excavados en el sustrato de grava, se dispuso sobre los restos arqueológicos de cronología anterior una manta geotextil de poliéster y sobre ésta una densa capa de gravilla de piedra lavada.
