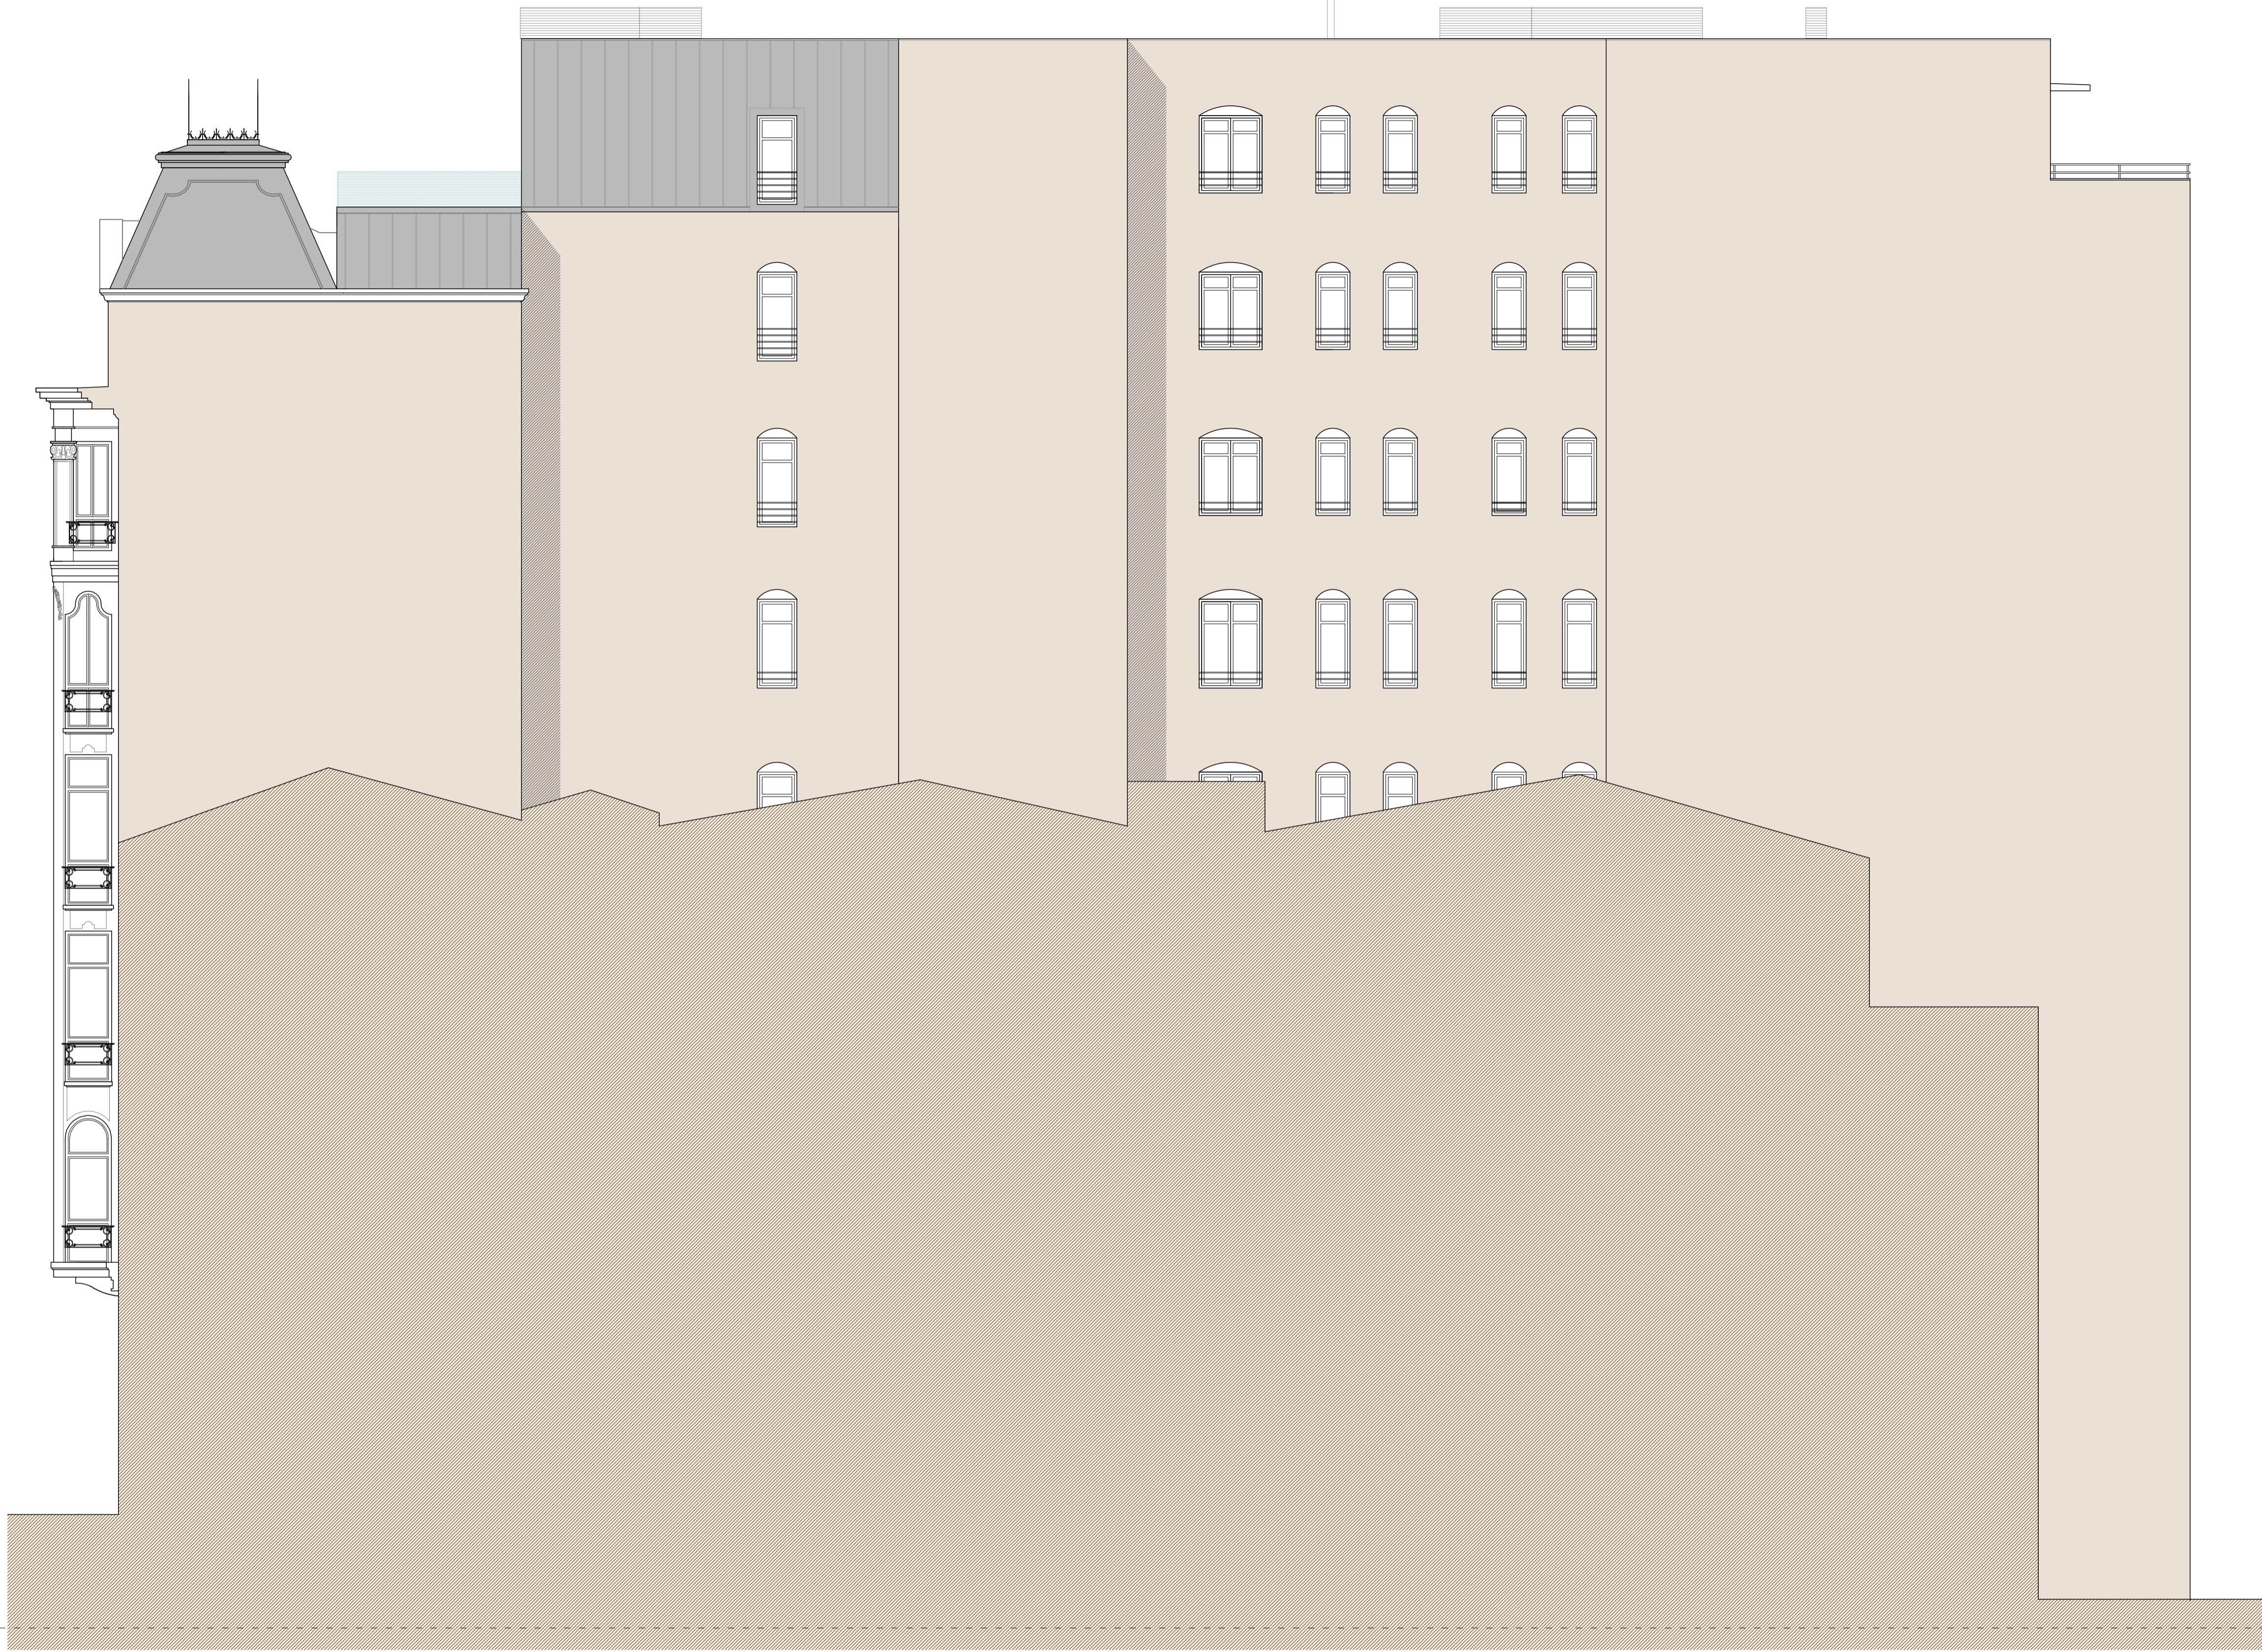
<p>Limpeza do mortero existente com pressão controlada preservando los ornamentos y texturas existentes. Acabado com pintura al silicato do mesmo color o similar al existente. (Fachada principal)</p>

<p>Revoco de mortero de cal en color natural. (Medianeras y patios)</p>

<p>Composición del mirador en aluminio lacado en color marrón igual que carpinterías</p>

<p>Revestimiento nuevo de bandejas verticales de zinc.</p>
