REVISIÓN	FECHA	DESCRIPCIÓN	DIB	REV	APR
1	26/03/2024	REVISIÓN DE DETALLES	103		
RESTAURANTE de SERVICIO RAPIDO C/BELCHITE, 2 26003 - Lobroño - (La Rioja)					
P. BÁSICO Y EJECUTIVO PLANTA RESTAURANTE CLIMATIZACIÓN - VENTILACIÓN					
ARQUITECTO: pb2 PB2 PROJECTE S.L.P.

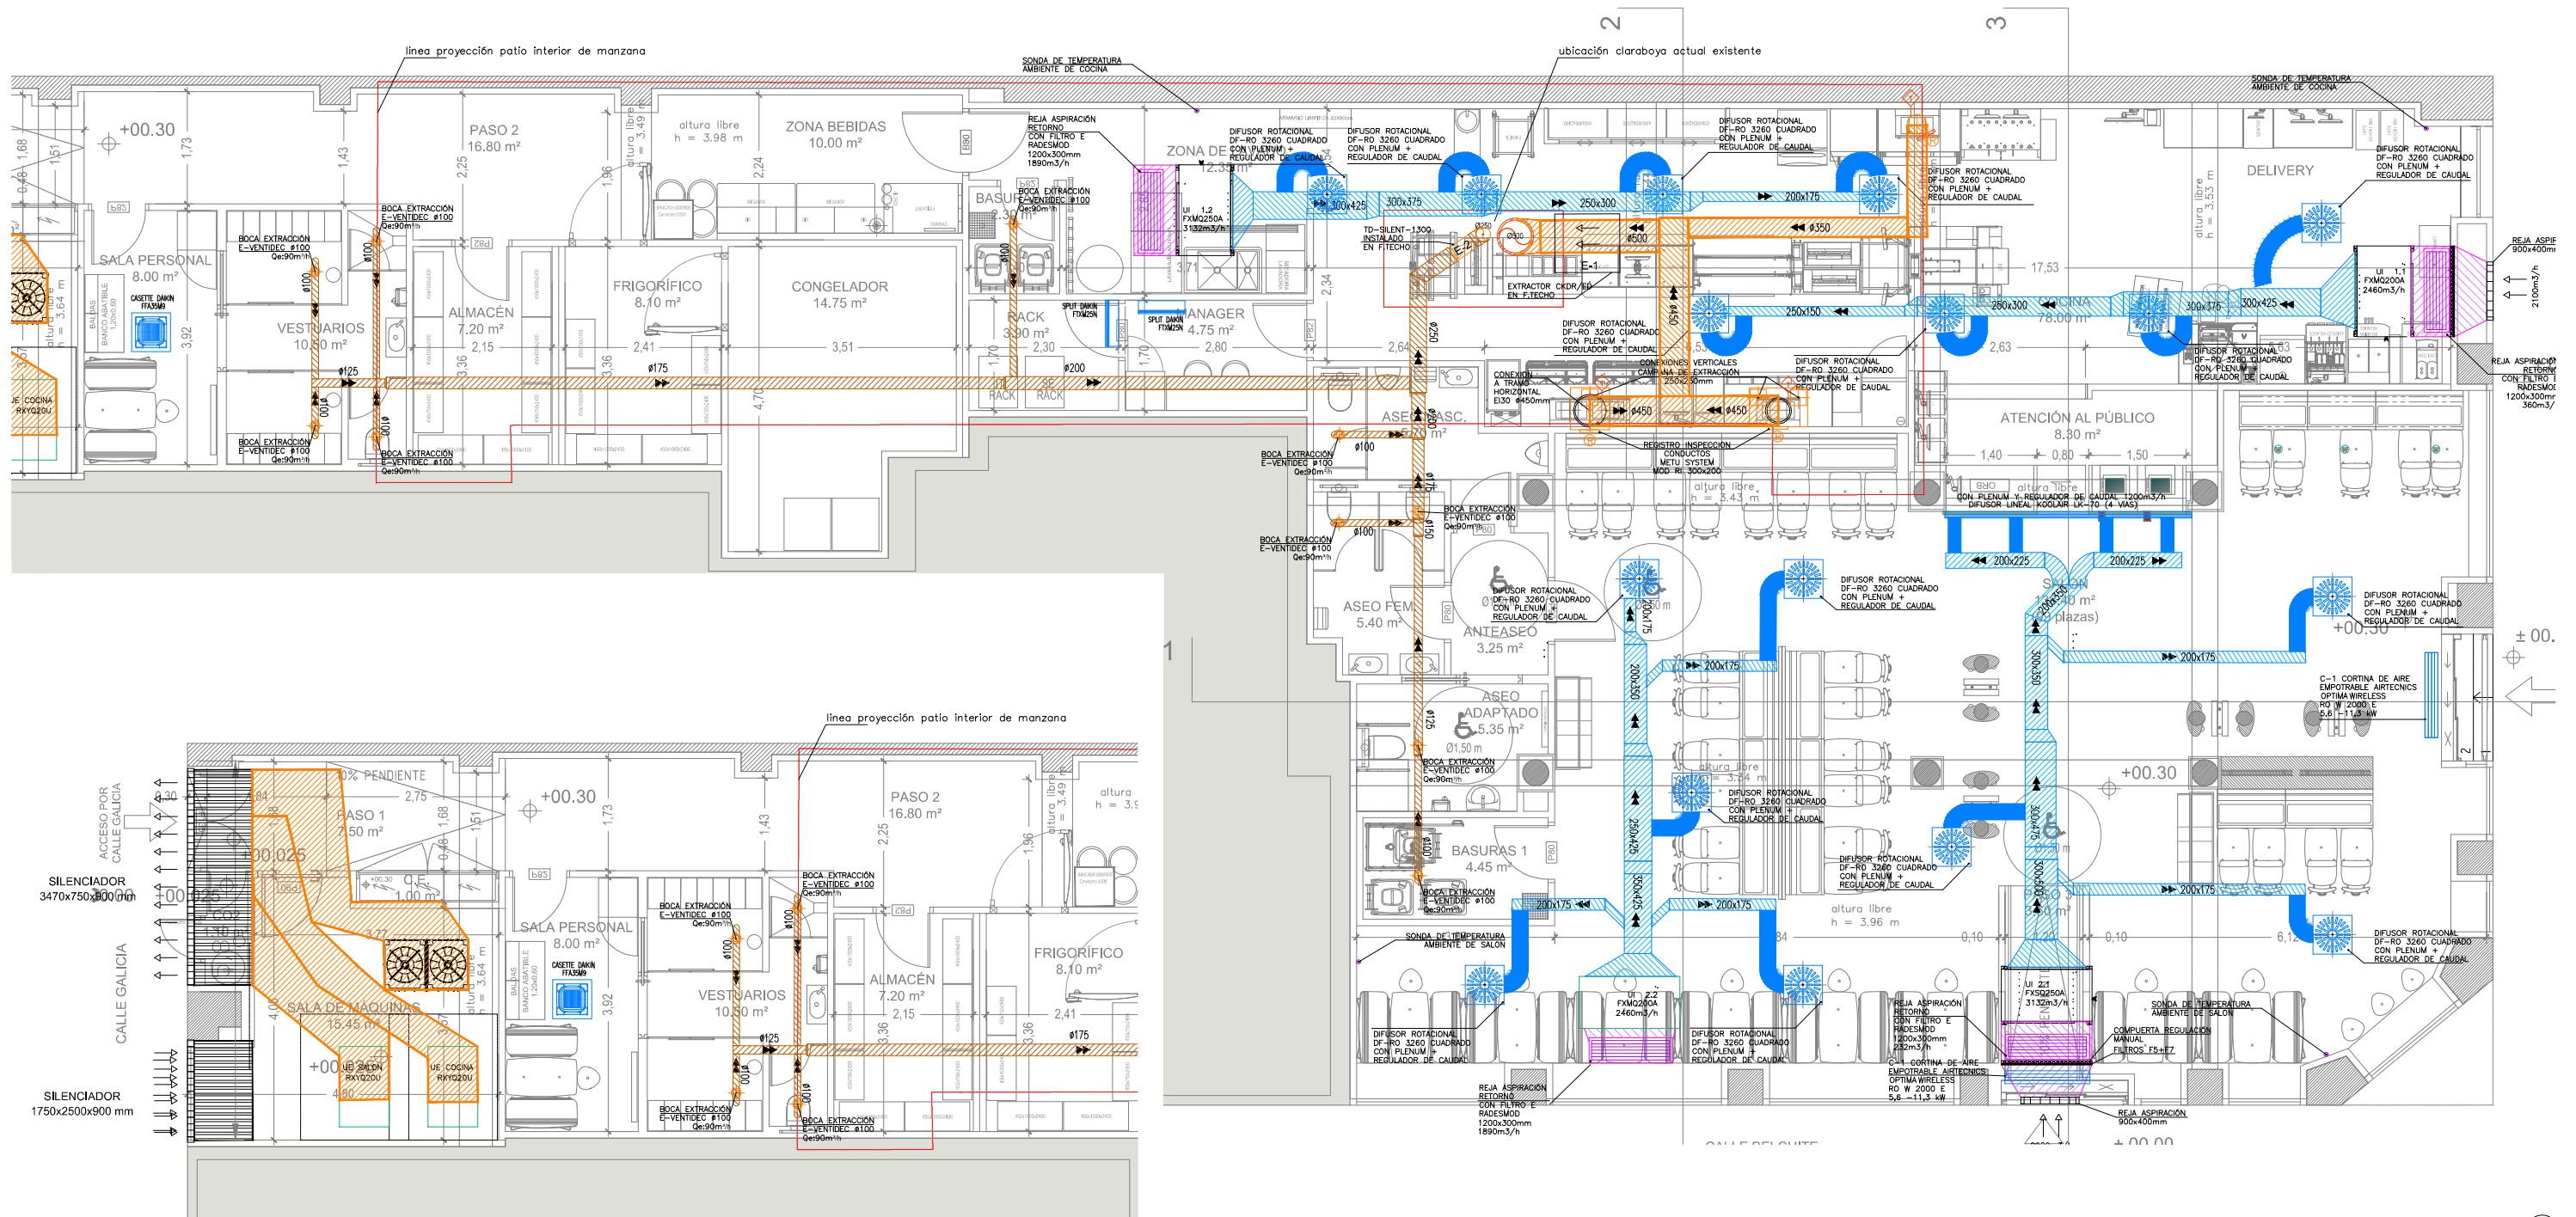
- CONDUCTO DE CHAPA METALICA EI30 EXTRACCION DE HUMOS DE COCINA
- CONDUCTO DIFUSION CLIMATIZACION
- CONDUCTO RETORNO CLIMATIZACION
- CONDUCTO CIRCULAR METALICO TIPO SPIRO EXTRACCION DE VENTILACION DE SERVICIO
- PASO CONDUCTO EN FORJADO CUBIERTA
- UNIDAD INTERIOR SPLIT DE PARED
- UNIDAD INTERIOR SPLIT CASSETTE
- Sonda TEMPERATURA
- REGISTRO METU DE 400x200
- DIRECCION DEL FLUJO DE AIRE
- BOCA DE EXTRACCION
- DIFUSOR DE ALETAS FIJAS
- DIFUSOR ROTACIONAL CUADRADO
- REJA DE ASPIRACION DE RETORNO
- COMPUERTA DE REGULACION
- TERMOSTATO
