RESTAURANTE de SERVICIO RAPIDO
C/BELCHITE, 2
26003 - Lobeño - (La Rioja)
P. BÁSICO Y EJECUTIVO
PLANTA RESTAURANTE
DETECCIÓN INCENDIOS
ARQUITECTO:
PB2 PROJECTE S.L.P.
RESTAURANTES MCDONALD'S S.A.U.
BASK_INST_COORRO JORGE VIGON 29_04_26.dwg

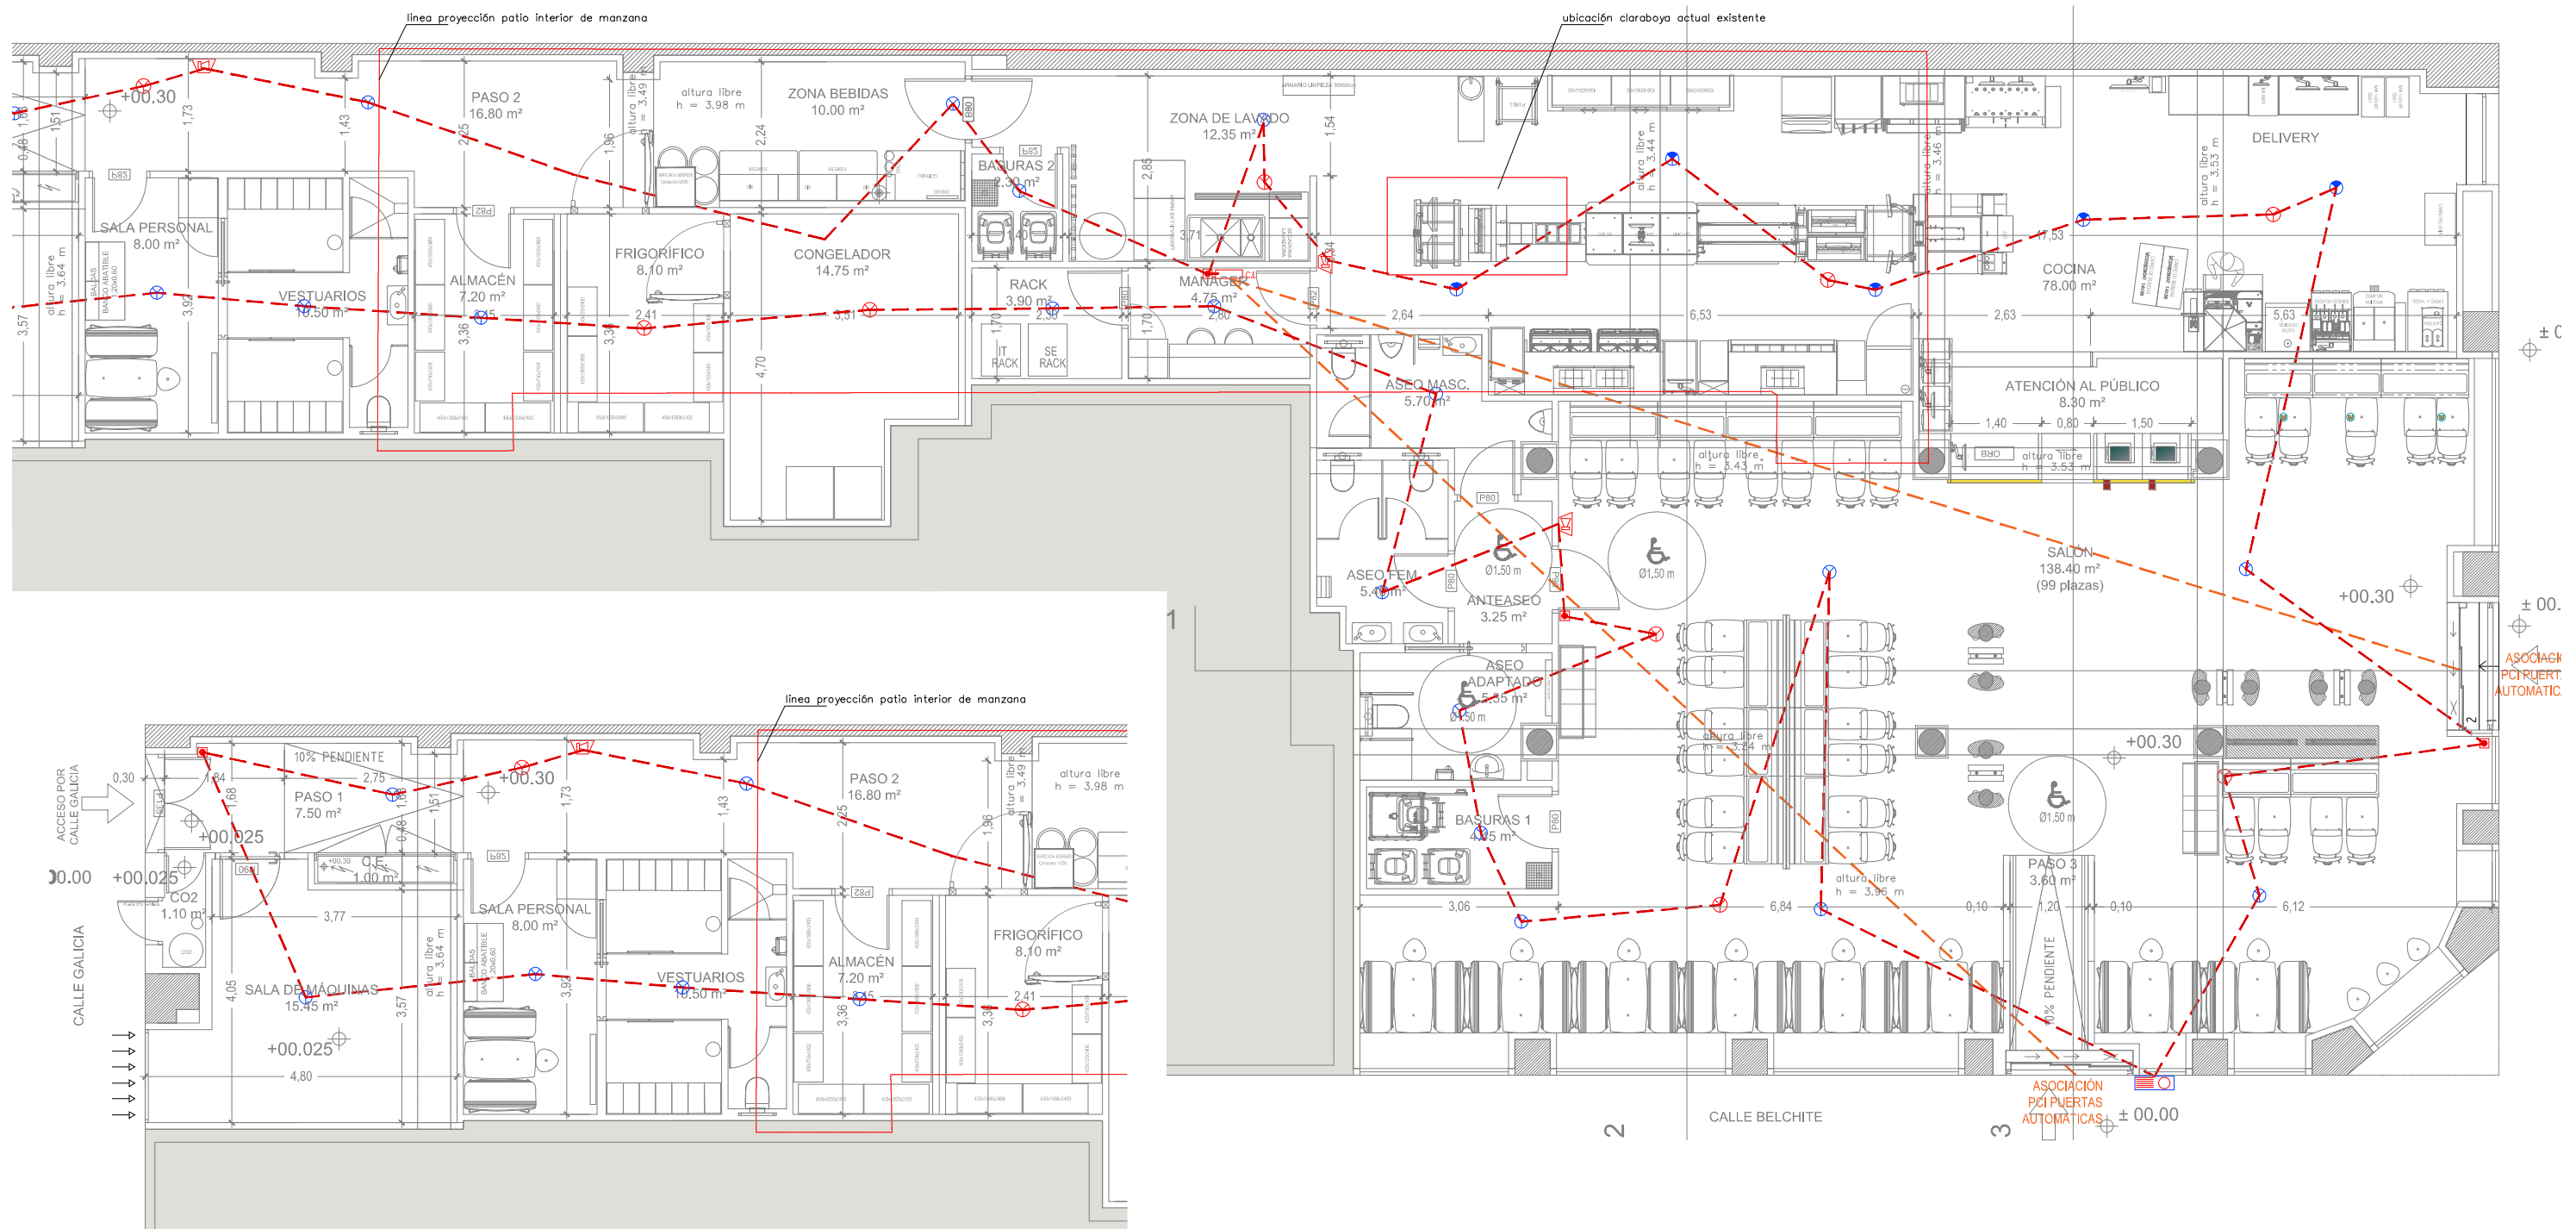
LEYENDA DETECCIÓN DE INCENDIOS

PULSADOR MARCA AGUILERA MOD. AE/VP5A
-

DETECTOR OPTICO DE HUMOS AGUILERA MOD. AE090/OP
-

DETECTOR OPTICO DE HUMOS EN FALSO TECHO AGUILERA MOD. AE090/OP
-

DETECTOR TERMOVELOCIMETRICO AGUILERA MOD. AE085/TV
-

SIRENA OPTICO ACUSTICA EXTERIOR
-

SIRENA ÓPTICO – ACUSTICA INTERIOR
-

SIRENA ACUSTICA INTERIOR
-

CENTRALITA INCENDIOS
